VYUŽITE BIM PRI REKONŠTRUKCII HISTORICKÉHO KROVU – JAZDECKÁ ŠKOLA ŠTIFT

THE USE OF BIM IN THE RECONSTRUCTION OF A HISTORICAL ROOF – JAZDECKÁ ŠKOLA ŠTIFT

Autor(i): Ruhig Roman¹, Ruhigová Ema²

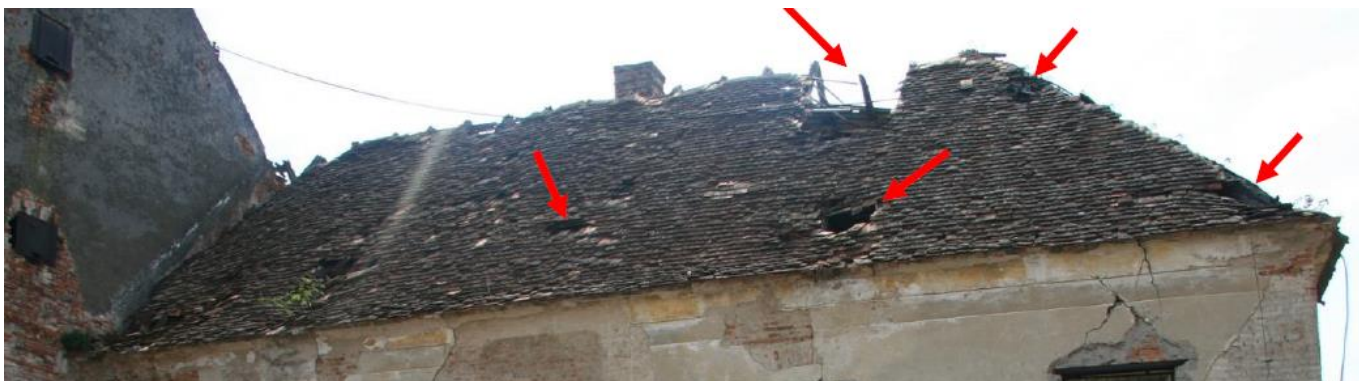
Obr. 2.: Keramická krytina v dezolátnom stave - exteriér (Zdroj: Vladimír Kohút, Lukáš Kramarčík)

Riešená časť budovy má dve nadzemné podlažia a suterén s klenbovými stropmi. Všetky murované konštrukcie sú z plných pálených tehál. Krídlo je zastrešené sedlovou strechou s keramickou krytinou – bobrovka s rovným rezom. Sedlová strecha je pri ulici ukončená valbom. Počas obhliadky bolo statikom Ing. Kohútom konštatovaný havarijný stav krovovej konštrukcie (obr. 2, 3). Typologicky ide o vyspelú formu hambáľkovej sústavy, pozdĺžne viazanú ležatú stolicu. Typické je ich používanie v baroku (16.-18. storočie). Krov obsahuje plné väzby pôsobiace ako pomerne tuhý rám obsahujúci mohutnú vzperu (uložená

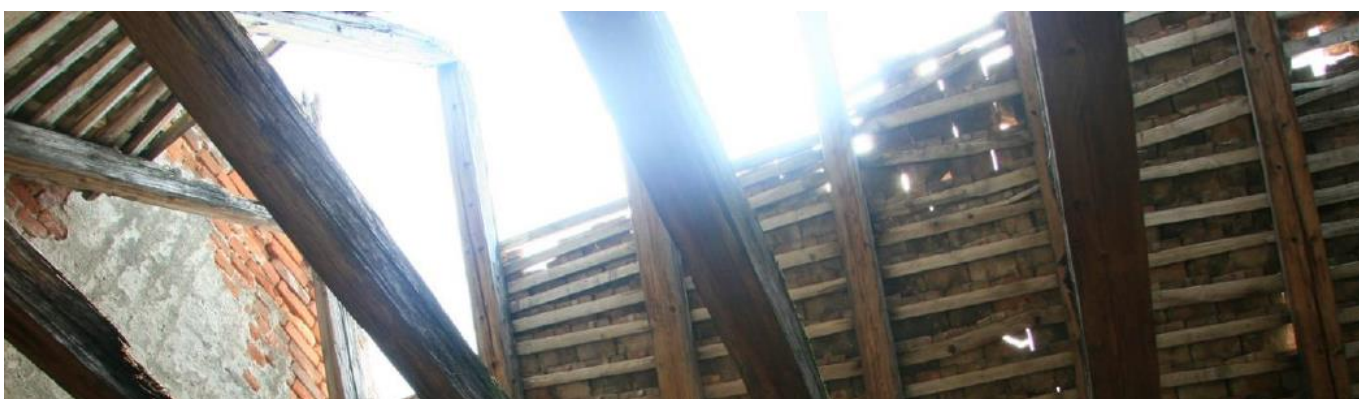
Obr. 3.: Keramická krytina v dezolátnom stave - interiér (Zdroj: Vladimír Kohút, Lukáš Kramarčík)

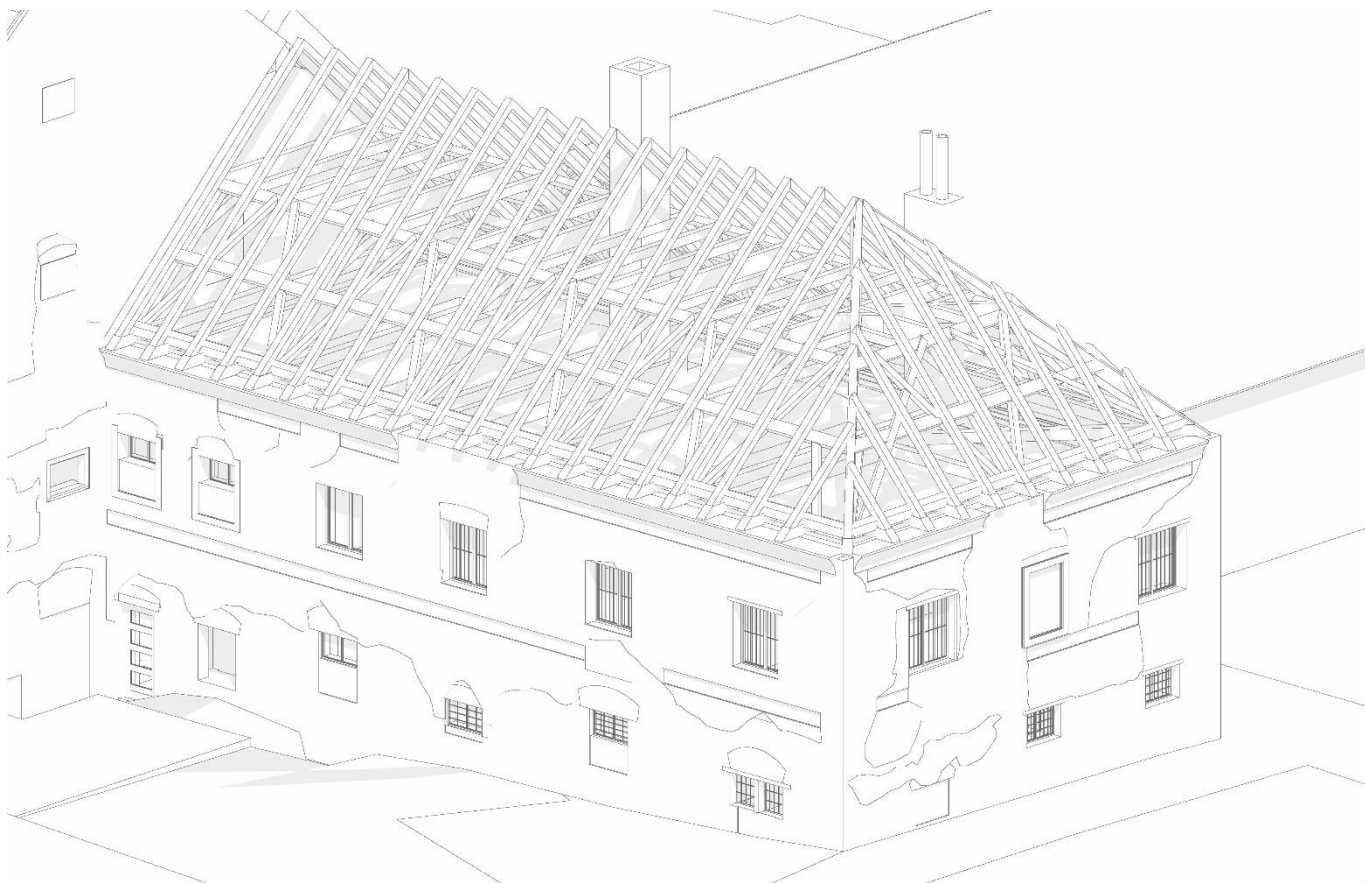
Obr. 4.: Axonometria skutkového stavu riešeného krídla vymodelovaného v BIM (Zdroj: Ema Ruhigová, Roman Ruhig)

V prvom kroku bolo nutné existujúci stav objektu zamerať. Vzhľadom na to, že bol krov značne poškodený, boli niektoré prvky a ich rozmery dedukované z ostatných zachovalejších prvkov. Zameranie bolo vyhotovené laserovým zameriavačom a meračským pásmom. Dôvodom bola tesnosť jednotlivých spojov a ich potrebné detailné skreslenie, kde by to v prípade vyhotovenia mračna bodov bolo ťažšie odčítateľné. Model spojov ako aj celej konštrukcie krovu bol spracovaný v programe BIM (Archicad) (obr. 4,5).

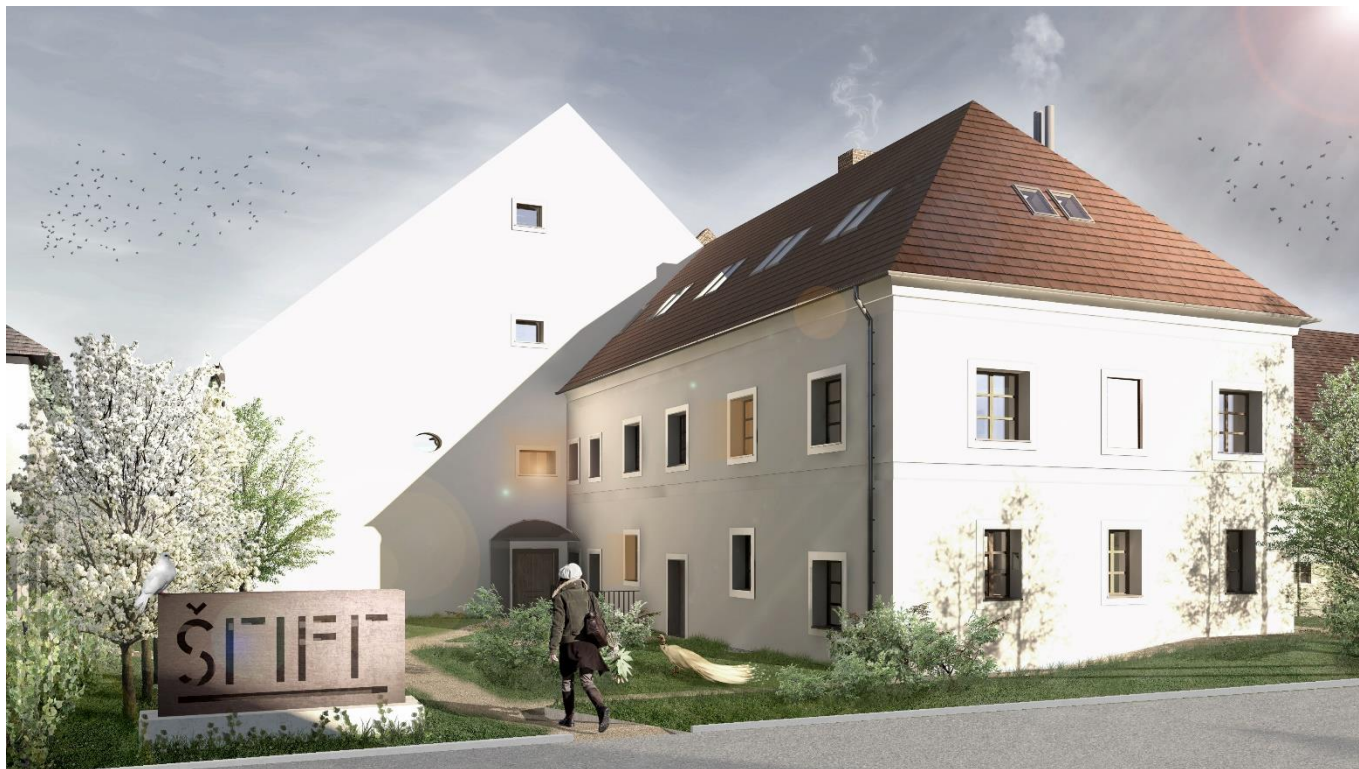
Obr. 6.: Architektonická štúdia vytvorená v BIM (Archicad) (Zdroj: Ema Ruhigová, Roman Ruhig)

architektonicko-historický výskum (doc. PhDr. Magdaléna Kvasnicová, PhD. a kol.), 3. vyhodnotenie stavebno-technického stavu krovu (Ing. arch. Karol Ďurian, PhD). Architektonicko-historický výskum bol vypracovaný taktiež v BIM, kde boli priamo doplnené údaje z výskumu do modelu existujúceho stavu. Na základe všetkých vstupných údajov bola vypracovaná architektonická štúdia (Ing. arch. Ing. Roman Ruhig, PhD., Ing. arch. Ing. Ema Ruhigová, PhD.) (obr. 6), ktorá bola odsúhlasená na Krajskom pamiatkovom úrade v Bratislave.

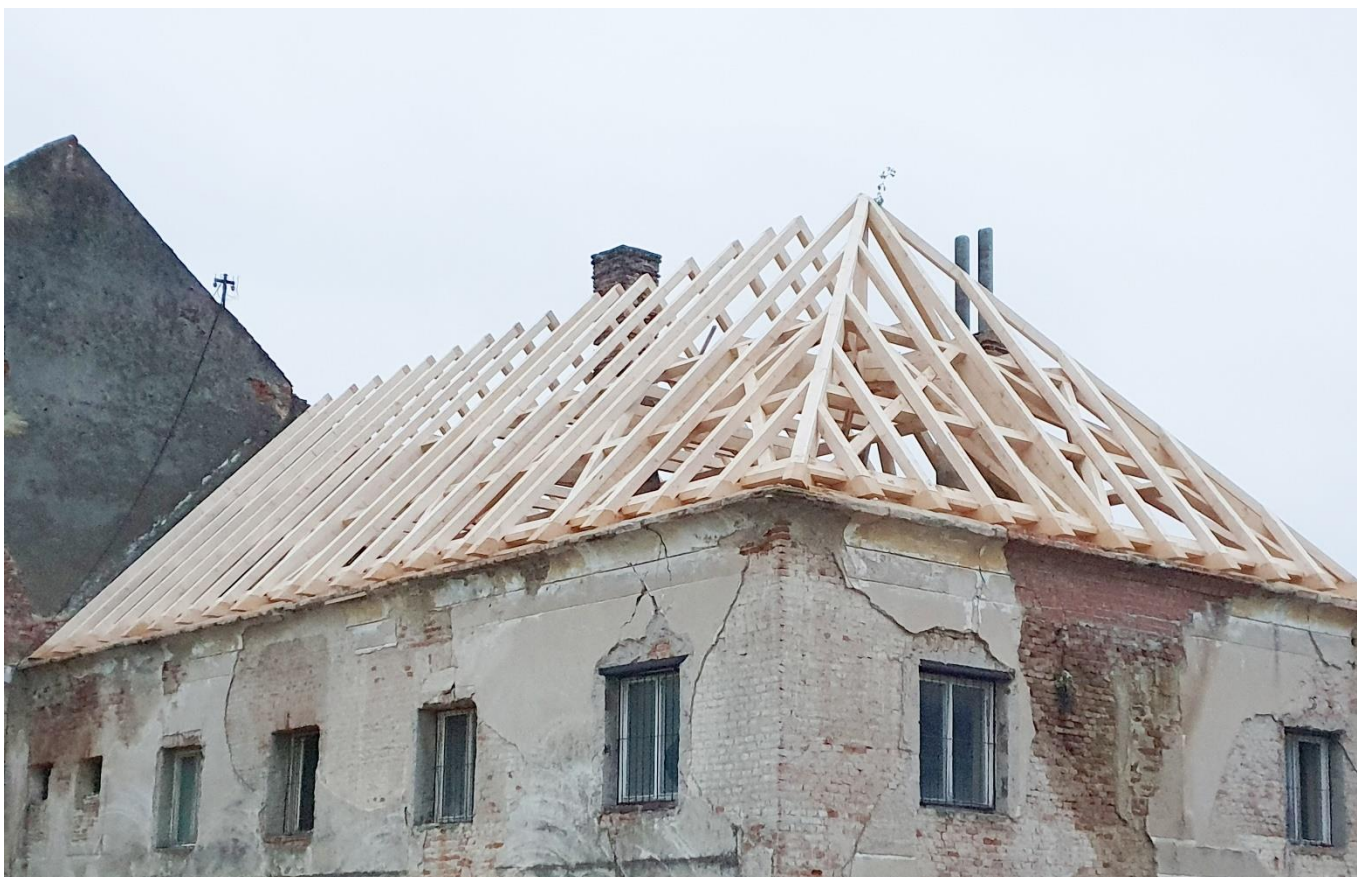
Obr. 7.: Zrealizovaná nosná časť krovu (Zdroj: Zdeno Krump)

Model bol ďalej použitý priamo pri realizácii krovu (obr. 7, 8) (Ing. Krump s.r.o.). Vďaka jeho presnosti mohol byť krov zhotovený mimo stavby. Ešte pred jeho položením na existujúce rímsy bol zmontovaný v dielni. Tým sa eliminovali všetky chyby a netesnosti. Jedným z dôvodov tohto postupu bola nutnosť rýchleho zastrešenia objektu, nakoľko boli existujúce klenby druhého poschodia priamo vystavené poveternostným podmienkam. Samotná realizácia kompletnej rekonštrukcie krovu trvala iba dva a pol mesiaca. Model BIM a daný pracovný postup ušetril čas a energie. V konečnom dôsledku má takýto postup realizácie a projekčná príprava v BIM priaznivý dopad aj na životné prostredie. Vzhľadom na prílišnú deštrukciu krovu, nebolo možné existujúce konštrukcie zachovať a museli byť nahradené replikami. Autenticita diela bola zachovaná vďaka použitiu obdobného materiálu a jednotlivého kotvenia (bez kovových spojov).

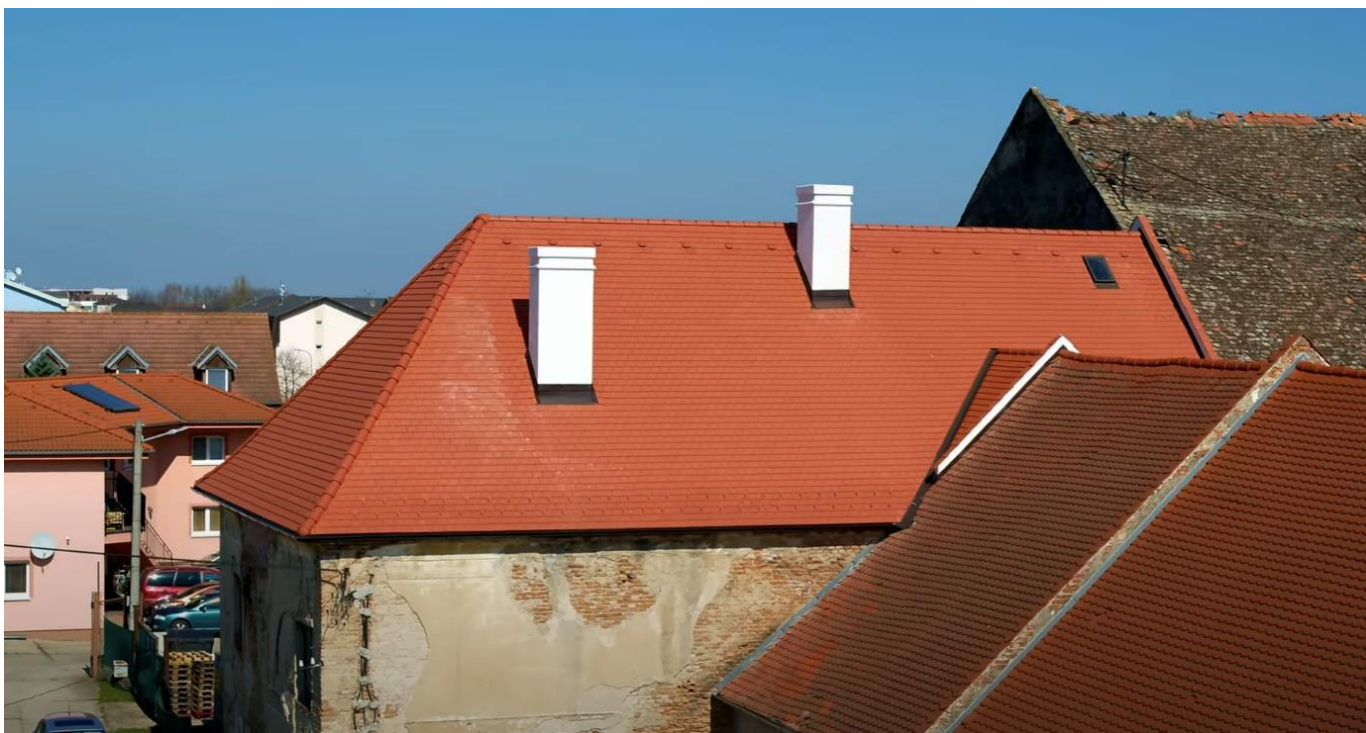
Obr. 8.: Zrealizovaná rekonštrukcia komínov a strešnej krytiny (Zdroj: Zdeno Krump)
